# 校区内危険箇所マップ

## 資料 3

帯広市立花園小学校 PTA 社会部

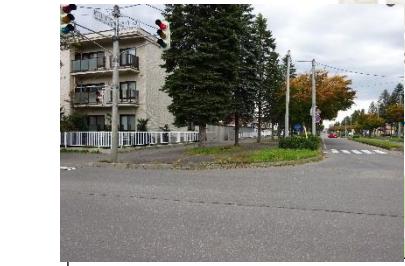
街路樹や標識により見通しが悪く、交通量も多いため危険。横断歩道、信号なし。

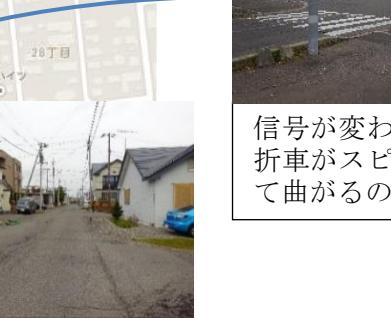
細い道で、一時停止の標識がないところが多い。
